El MSP-4301-TU1 es un **analizador de vibraciones**, inalámbrico, de altísima capacidad que cuenta un sensor triaxial que permite mayor rapidez y precisión en el levantamiento de datos con una muy ligera y resistente computadora industrial Panasonic Toghbook U1. Incluye el software de: registro de datos de equipos, levantamiento de datos y análisis de vibraciones.

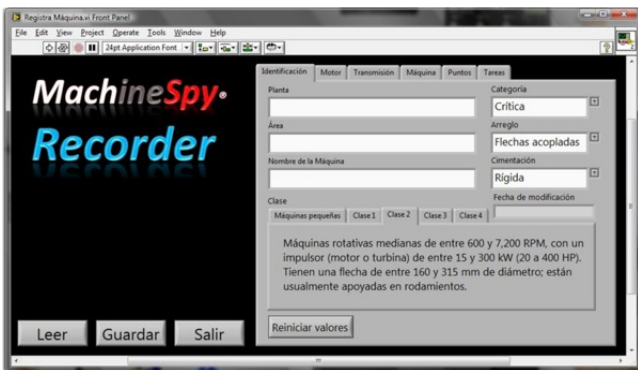
Software [MachineSpy UrSpy VAS](#) - Incluido

The screenshot displays the MachineSpy software interface. At the top, there are two graphs: a time-domain waveform and a frequency spectrum. Below these are control panels for 'Severidad' (Severity) and 'Factor de cresta' (Crest Factor). The middle section shows a detailed view of the frequency spectrum with various filters and analysis tools. At the bottom, there is a diagnostic report for 'Equipo 17' (Equipment 17), which includes a description of the motor, a vibration graph, and a diagnostic message: 'DIAGNOSTICO: Hay una aparente falla inicial en el rodamiento del lado libre del motor. Hay una aparente falla inicial en el...'. Recommendations include: 'RECOMENDACIONES: Mantener ambos rodamientos del motor bajo observación por si presentan aumento de temperatura.'

- El software de captura y análisis, cuenta con herramientas que facilitan el análisis del espectro de vibración.
- El software está preparado para enviar datos al sistema experto.
